PROTECCIÓN Y CONSERVACIÓN DE ARQUITECTURA EN LOS SALVAMENTOS ARQUEOLÓGICOS

RESUMEN

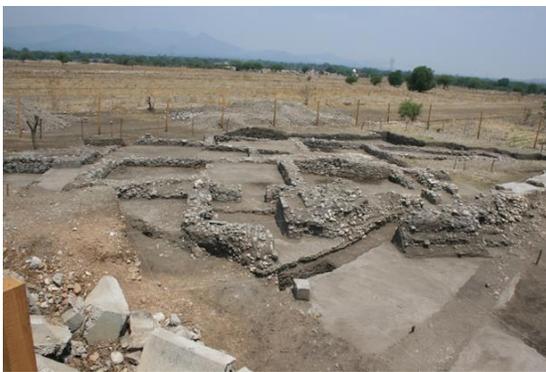
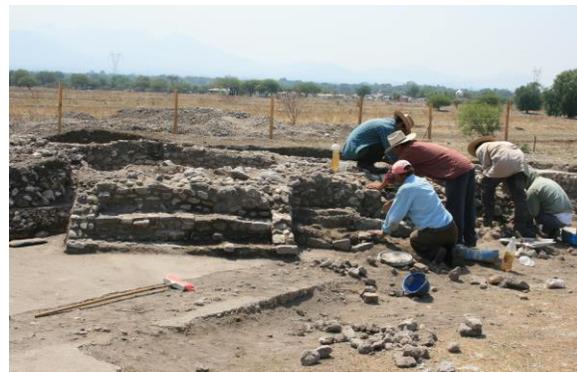
Figura 1. Palacio teotihuacano en Chingú

lugares se conservó parte de las molduras que definen las fachadas, consistente en el sistema tablero-talud típicamente teotihuacano (Getino: 2015).

Para proteger el inmueble, se nivelaron las horadaciones provocadas por las zanjas a la altura de los pisos, se limpiaron los muros reponiendo faltantes y se reconstruyó parte de la fachada siguiendo la indicación del tablero-talud reconocido, así como la escalinata de acceso. Para las reposiciones se utilizaron los materiales constructivos recuperados de los derrumbes, tales como piedras de basalto recortadas, fragmentos de tobas y lajas de basalto que constituían precisamente el tablero-talud y gran cantidad de rocas calcáreas que formaban los núcleos de las estructuras (Figura 1 B). En el proceso de cubrir nuevamente el edificio, se protegieron los muros y pisos descubiertos mediante el proceso de colocación de apisonados y “muros secos”, dejando las señalizaciones necesarias para evitar su destrucción, en el proceso de construcción de la refinería.

Uno de los edificios reconocidos en la parte central del asentamiento, había sufrido alteraciones previas a nuestra intervención, como parte de la destrucción masiva de los montículos arqueológicos para acondicionar el terreno con fines agrícolas, aunado a lo cual se plantaron canales de riego y zanjas que destruyeron sobremanera el inmueble (Figura 1 A). La excavación extensiva nos permitió reconocer cuatro etapas constructivas, donde la más tardía desapareció casi en su totalidad, quedando de ésta tan solo la escalinata de acceso. La destrucción señalada, también alcanzó a destruir la etapa anterior, pero dejó a la vista el sistema constructivo consistente en cajones de cimentación que soportan amplios salones con pisos y muros estucados. En algunos

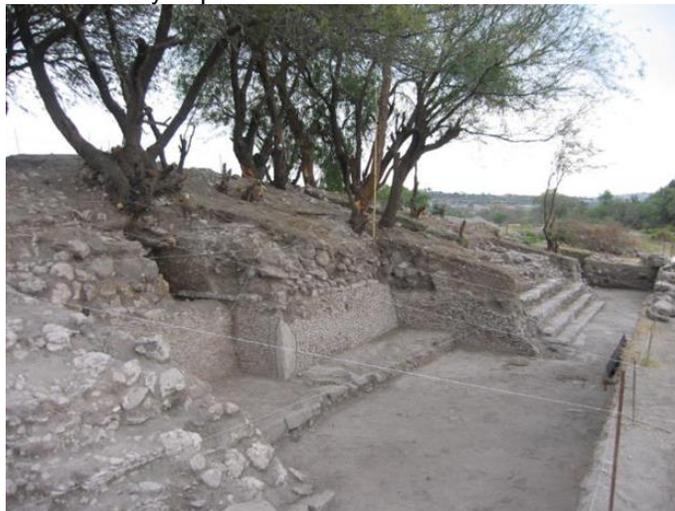
Figura 2. Templos gemelos en el área urbana norte de Tula

El inmueble descubierto se trata de un “templo de barrio” cuya forma arquitectónica es especial entre los ejemplos reportados en el asentamiento (Figura 2). En la estructura se reconocieron cuatro etapas constructivas, siendo la primera un pequeño montículo hecho de arcilla y cubierto con piedra bola de río, en el que a pesar de no descubrirse completamente se puede inferir una escalinata de acceso hacia el poniente. La segunda etapa constructiva obedece a un agrandamiento del templo, con la erección de otro a su lado el cual tenía ya un núcleo de piedra, ambos edificios formaban un complejo de “templos gemelos” que le da la característica distintiva dentro de los estilos arquitectónicos reportados en Tula. Durante la tercera etapa constructiva, ambos edificios fueron unidos mediante muros al poniente y oriente, cerrando la entrecalle que los

separaba, reconociéndose una cuarta etapa de agrandamiento y la colocación de tres pequeños altares al frente (Getino: 2014).

La conservación del inmueble era óptima, ya que las reocupaciones durante el Posclásico tardío y subsecuentes saqueos durante el siglo XX, no alteraron drásticamente la forma sustancial de la estructura. Por lo que las tareas de consolidación de muros, el relleno de los huecos generados por los saqueos y la reposición de faltantes, utilizando materiales recuperados en los derrumbes fue una tarea laboriosa pero sin margen de error. Una de las características constructivas toltecas, es la colocación de lajillas cuatrapeadas cubriendo los paramentos de las fachadas, que soportan los recubrimientos de estuco, las cuales en el proceso de reposición fueron colocadas y adheridas mediante una argamasa hecha de cal y arena utilizando como cementante la savia de cactáceas, sobre todo la extraída de sábilas y nopales.

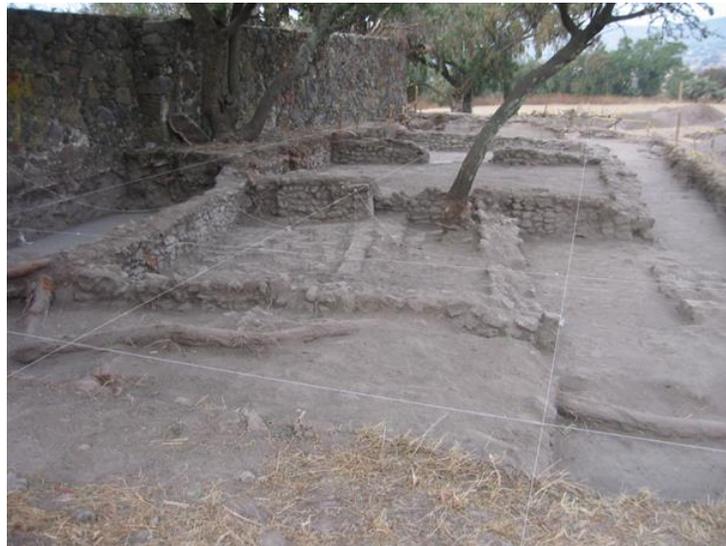
Figura 3. *Calpixcalli* en el sitio Las Palomas

Tercer caso. En la construcción de la misma carretera de libramiento “Arco Norte”, pero en la sección poniente, se localizaron varios sitios arqueológicos del Posclásico tardío, entre los valles de Tula, Tulancingo y Apan. En la intersección de la carretera con dirección oeste-este en construcción y la México-Pachuca norte-sur, se localizó un asentamiento asociado a la ex Hacienda Las Palomas que se ubica entre las poblaciones Zacacalco (Edo. de México) y Tolcayuca (Hidalgo). En los terrenos de este inmueble que data del siglo XIX, se conservó el sitio arqueológico, en gran medida por la iniciativa de sus propietarios que sabiendo de su existencia lo conservaron. En este caso se reconoció un montículo arqueológico que sirve de base para el antiguo cementerio que forma parte de la propia hacienda, el cual estaba destinado a desaparecer porque ahí pasaba el trazo original de la carretera. Para lograr también el desvío del transecto en este caso, se realizó la excavación extensiva en los alrededores de la barda que delimita al cementerio, encontrándose una serie de habitaciones de un amplio palacio. La forma inferida del inmueble corresponde con la de los palacios de los pueblos nahuas que se levantan sobre una plataforma en forma de “U” conformando un patio central delimitado por tres lados. La excavación dejó a la vista uno de los flancos laterales y la cabecera, mientras que el otro flanco y el patio central quedaron ocultos bajo el camposanto. (Figura 3).

En el proceso de excavación se observó que el inmueble prehispánico estaba en óptimas condiciones, ya que el propio desplante del muro perimetral del panteón lo protegió en gran medida. Los objetos recuperados al interior de las habitaciones sugieren que éstas servían como espacios de almacenamiento de diversos productos: vasijas decoradas, instrumentos de molienda

y productos agrícolas. Por lo que se infirió que se trataba de un edificio de carácter administrativo donde se recaudaban los tributos de esa región para la ciudad de Tenochtitlan, que en lengua náhuatl se definía como un *Calpixcalli* (la casa del *Calpixque* o recaudador de tributos). Dado el óptimo estado de conservación de los elementos arquitectónicos descubiertos, la tarea de protección consistió en el cubrimiento de pisos y muros mediante apisonados y “muros secos” como en los casos anteriores, señalando el área total del edificio después de cubrirlo, para evitar su afectación en el proceso de construcción de la carretera (*ibidem*).
