DESARROLLO DE TECNOLOGÍAS EN ROBÓTICA CON SISTEMAS LÁSER Y ULTRASONIDO APLICADAS A LOS ENSAYOS NO DESTRUCTIVOS

1. RESUMEN

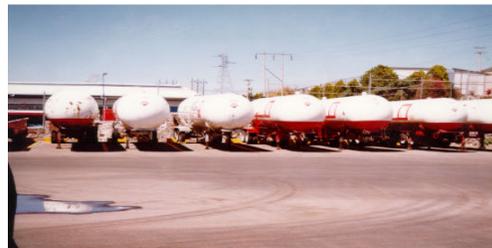
Fig. 1

Por ejemplo, la inspección de *tanques de almacenamiento*, que se realiza generalmente utilizando métodos manuales, requiere de personal humano, andamios y escaleras para realizar las maniobras de medición. Claramente, el riesgo de sufrir accidentes, como resbalones o caídas, es muy alto (Fig. 1).

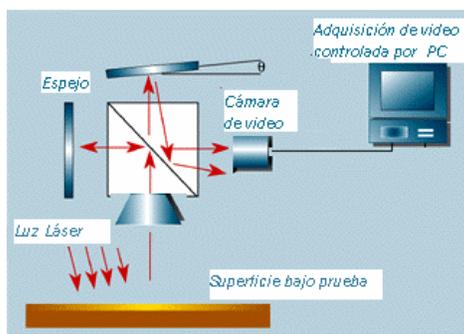
La interferometría electrónica de patrones de moteado (ESPI) es un método óptico no destructivo basado en iluminación láser y sistemas optoelectrónicos de captura de datos cuyo diseño determina la sensibilidad a las diferentes componentes del desplazamiento; pudiendo hacerlo sensible a componentes fueran del plano, en el plano, e incluso a funciones de ellas mismas, como sus primeras y segundas derivadas (Fig. 3).

Fig 3. Ejemplo de un ESPI

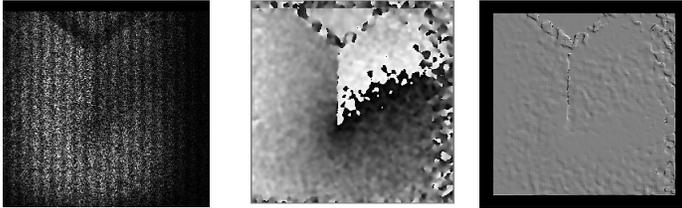
Fig. 5 Proceso automático de inspección de fracturas.

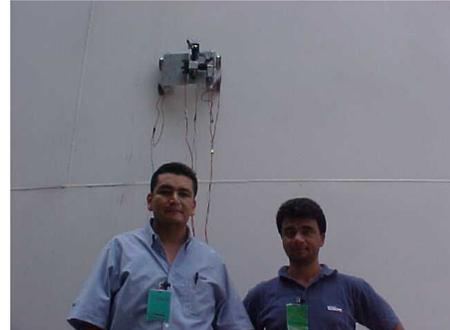
Fig. 6 Experimentos en campo

Se ha desarrollado un sistema ESPI para inspeccionar fracturas *in-situ*, que no presenta decorrelación aún en posición vertical, montado sobre un vehículo de ruedas magnéticas.
